INFORME FINAL

MUNICIPALIDAD DE LA CISTERNA

INFORME N° 54 / 2021
25 DE MARZO DE 2021

INFORME FINAL N° 54, DE 2021, SOBRE
AUDITORÍA AL ESTADO DE LA
INFRAESTRUCTURA DE LOS
ESTABLECIMIENTOS EDUCACIONALES
QUE IMPARTEN EDUCACIÓN BÁSICA Y
MEDIA, DEPENDIENTES DE LA
MUNICIPALIDAD DE LA CISTERNA

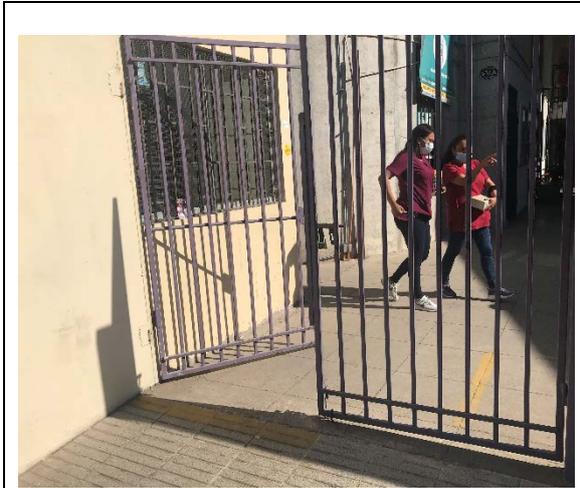
Fotografía N°	1
Fecha	17 de diciembre de 2020.
Observación	N° 1.1 del acápite II, "Examen de la Materia Auditada".
Establecimiento	Liceo Olof Palme.
Contenido	Primera reja de acceso por calle Arturo Prat.

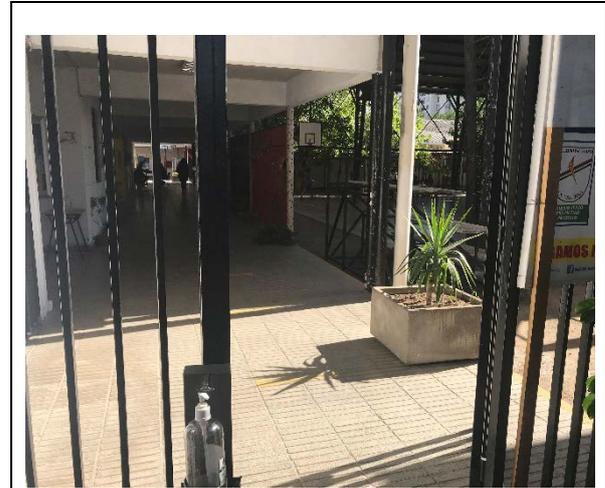
Fotografía N°	2
Fecha	17 de diciembre de 2020.
Observación	N° 1.1 del acápite II, "Examen de la Materia Auditada".
Establecimiento	Liceo Olof Palme.
Contenido	Segunda reja de acceso por calle Arturo Prat.

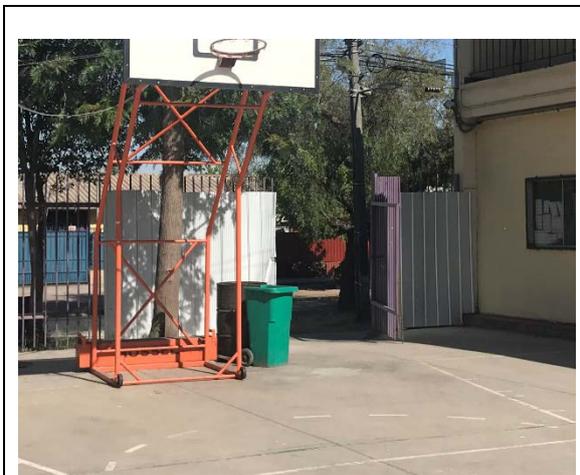
Fotografía N°	3
Fecha	17 de diciembre de 2020.
Observación	N° 1.1 del acápite II, "Examen de la Materia Auditada".
Establecimiento	Liceo Olof Palme.
Contenido	Salida de emergencia por la calle Covarrubias.

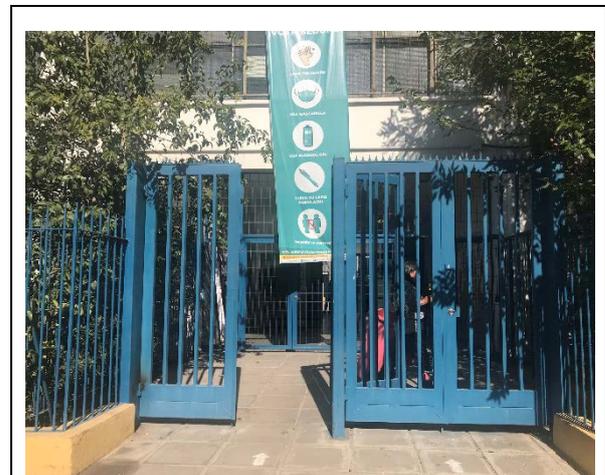
Fotografía N°	4
Fecha	1 de diciembre de 2020.
Observación	N° 1.1 del acápite II, "Examen de la Materia Auditada".
Establecimiento	Liceo Portal de La Cisterna.
Contenido	Reja acceso principal del establecimiento.

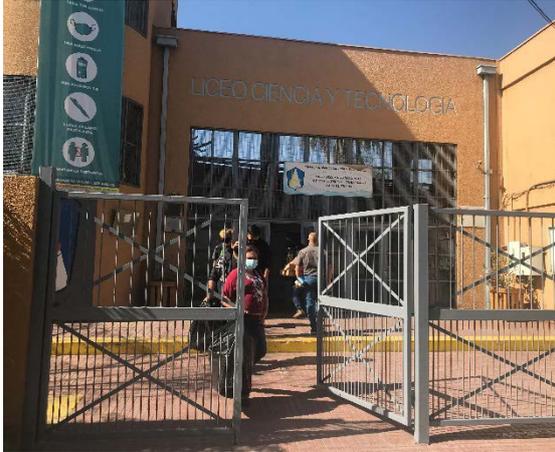
Fotografía N°	5
Fecha	3 de diciembre de 2020.
Observación	N° 1.1 del acápite II, "Examen de la Materia Auditada".
Establecimiento	Liceo Ciencia y Tecnología.
Contenido	Reja acceso principal del establecimiento.

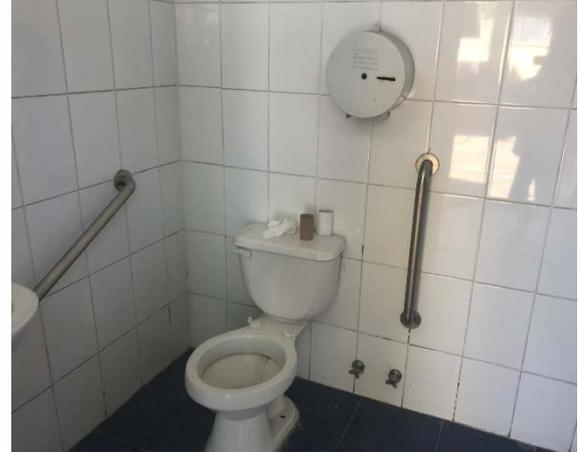
Fotografía N°	6
Fecha	15 de diciembre de 2020.
Observación	N° 2.3 del acápite II, "Examen de la Materia Auditada".
Establecimiento	Escuela Antú.
Contenido	Baño para personas con discapacidad

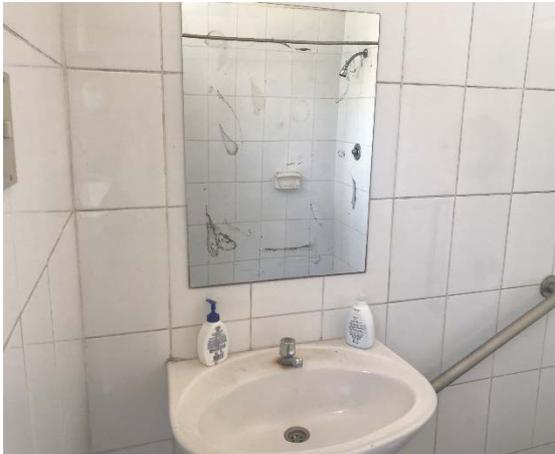
Fotografía N°	7
Fecha	15 de diciembre de 2020.
Observación	N° 2.3 del acápite II, "Examen de la Materia Auditada".
Establecimiento	Escuela Antú.
Contenido	Baño para personas con discapacidad.

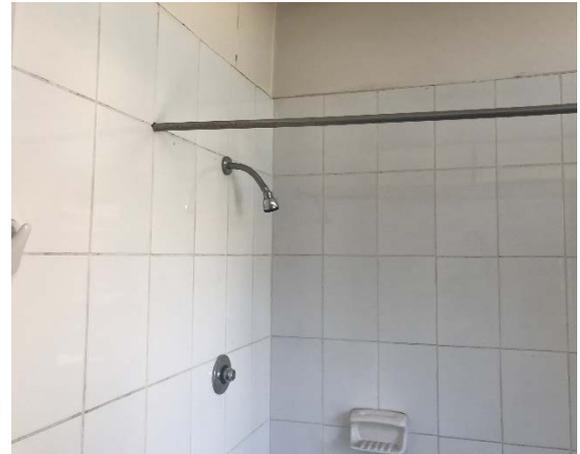
Fotografía N°	8
Fecha	15 de diciembre de 2020.
Observación	N° 2.3 del acápite II, "Examen de la Materia Auditada".
Establecimiento	Escuela Antú.
Contenido	Baño para personas con discapacidad.

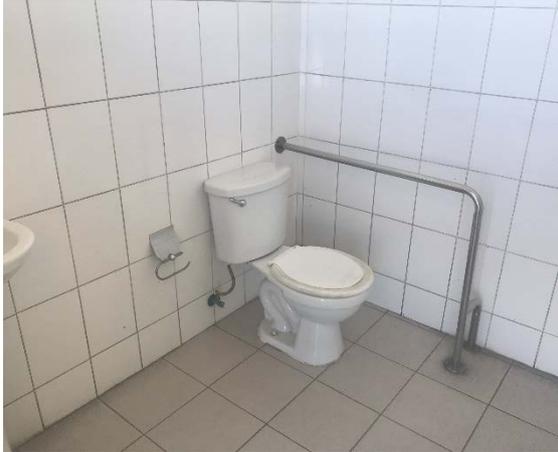
Fotografía N°	9
Fecha	10 de noviembre de 2020.
Observación	N° 2.3 del acápite II, "Examen de la Materia Auditada".
Establecimiento	Escuela Naciones Unidas.
Contenido	Baño para personas con discapacidad.

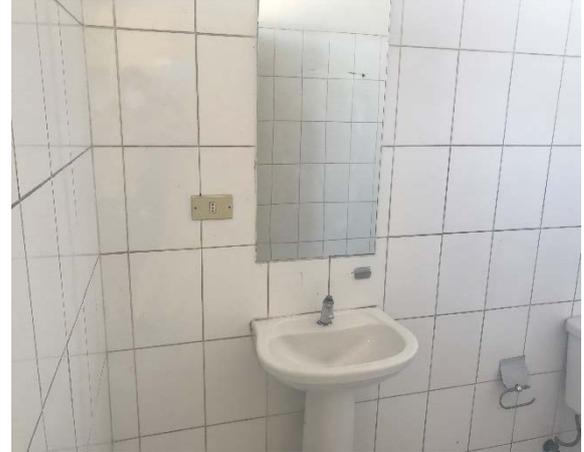
Fotografía N°	10
Fecha	10 de noviembre de 2020.
Observación	N° 2.3 del acápite II, "Examen de la Materia Auditada".
Establecimiento	Escuela Naciones Unidas.
Contenido	Baño para personas con discapacidad.

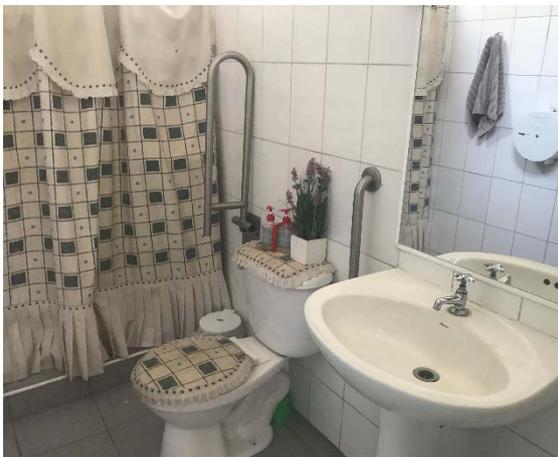
Fotografía N°	11
Fecha	22 de diciembre de 2020.
Observación	N° 2.3 del acápite II, "Examen de la Materia Auditada".
Establecimiento	Colegio Palestino.
Contenido	Baño para personas con discapacidad.

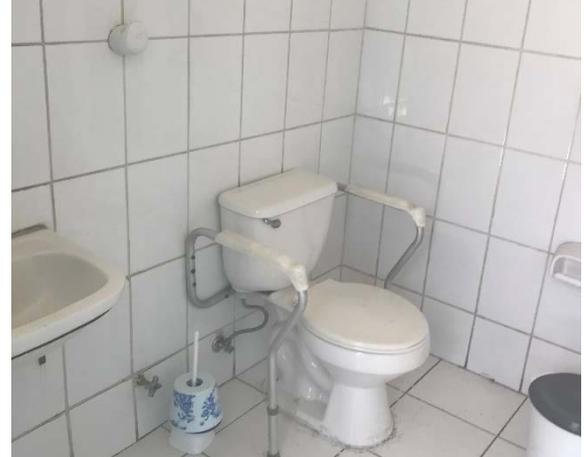
Fotografía N°	12
Fecha	5 de noviembre de 2020.
Observación	N° 2.3 del acápite II, "Examen de la Materia Auditada".
Establecimiento	Escuela Esperanza Joven.
Contenido	Baño para personas con discapacidad.

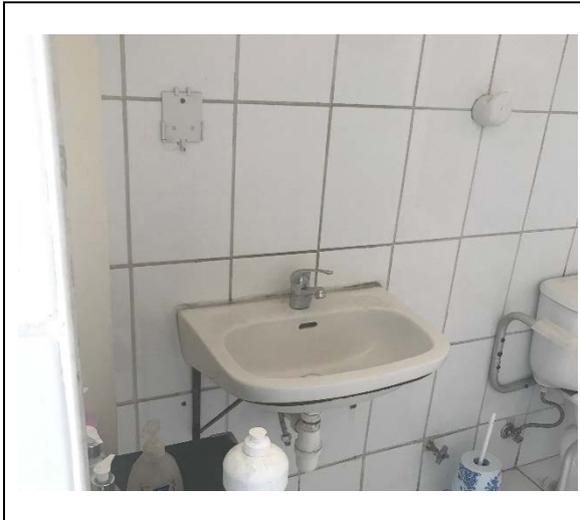
Fotografía N°	13
Fecha	5 de noviembre de 2020.
Observación	N° 2.3 del acápite II, "Examen de la Materia Auditada".
Establecimiento	Escuela Esperanza Joven.
Contenido	Baño para personas con discapacidad.

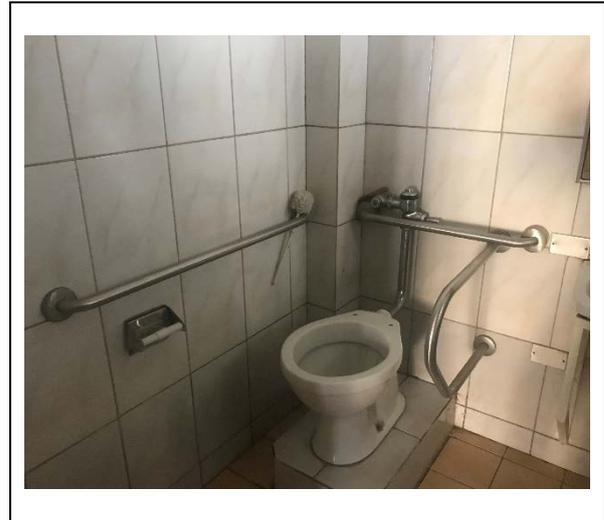
Fotografía N°	14
Fecha	12 de noviembre de 2020.
Observación	N° 2.3 del acápite II, "Examen de la Materia Auditada".
Establecimiento	Escuela Bombero Óscar Encalada Yovanovich.
Contenido	Baño para personas con discapacidad.

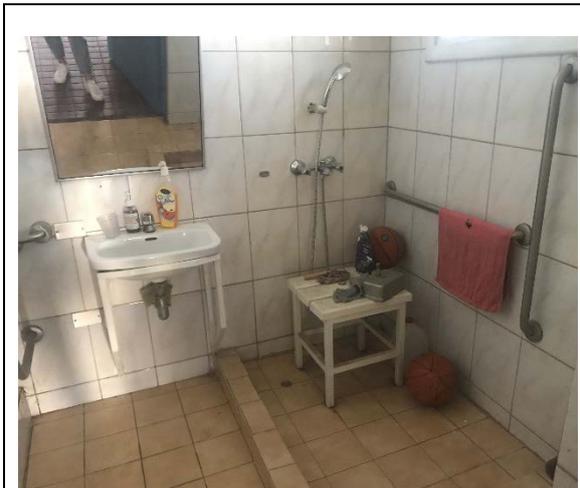
Fotografía N°	15
Fecha	12 de noviembre de 2020.
Observación	N° 2.3 del acápite II, "Examen de la Materia Auditada".
Establecimiento	Escuela Bombero Óscar Encalada Yovanovich.
Contenido	Baño para personas con discapacidad.

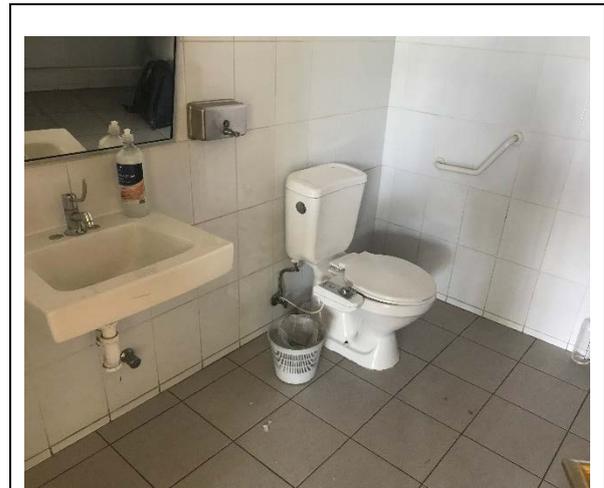
Fotografía N°	16
Fecha	17 de diciembre de 2020.
Observación	N° 2.3 del acápite II, "Examen de la Materia Auditada".
Establecimiento	Liceo Olof Palme.
Contenido	Baño para personas con discapacidad.

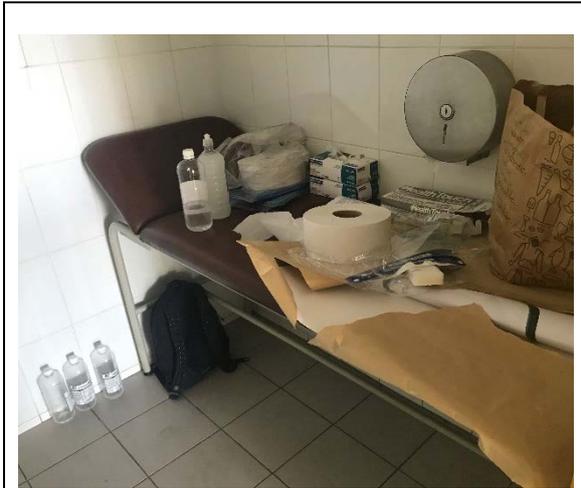
Fotografía N°	17
Fecha	17 de diciembre de 2020.
Observación	N° 2.3 del acápite II, "Examen de la Materia Auditada".
Establecimiento	Liceo Olof Palme.
Contenido	Baño para personas con discapacidad.

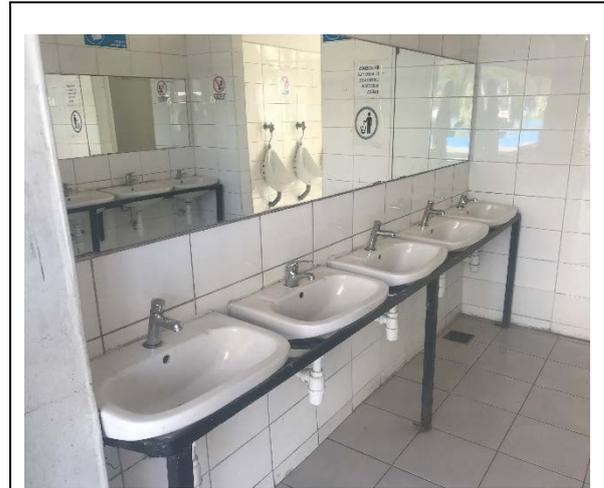
Fotografía N°	18
Fecha	1 de diciembre de 2020.
Observación	N° 2.3 del acápite II, "Examen de la Materia Auditada".
Establecimiento	Liceo Portal de La Cisterna.
Contenido	Baño varones, donde se encuentra el baño para personas con discapacidad.

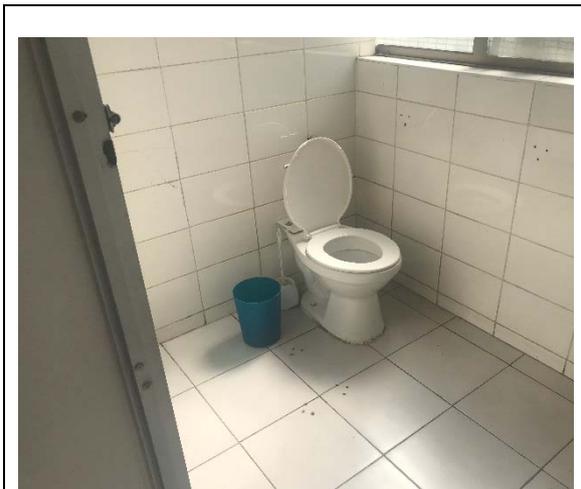
Fotografía N°	19
Fecha	1 de diciembre de 2020.
Observación	N° 2.3 del acápite II, "Examen de la Materia Auditada".
Establecimiento	Liceo Portal de La Cisterna.
Contenido	Baño para personas con discapacidad alumnos.

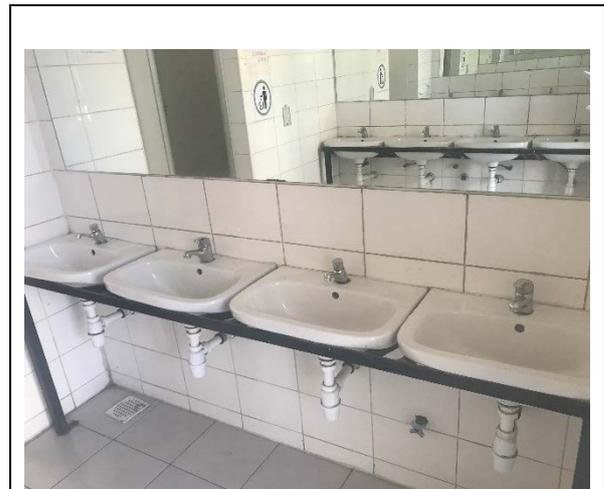
Fotografía N°	20
Fecha	1 de diciembre de 2020.
Observación	N° 2.3 del acápite II, "Examen de la Materia Auditada".
Establecimiento	Liceo Portal de La Cisterna
Contenido	Baño damas, donde se encuentra el segundo baño para personas con discapacidad.

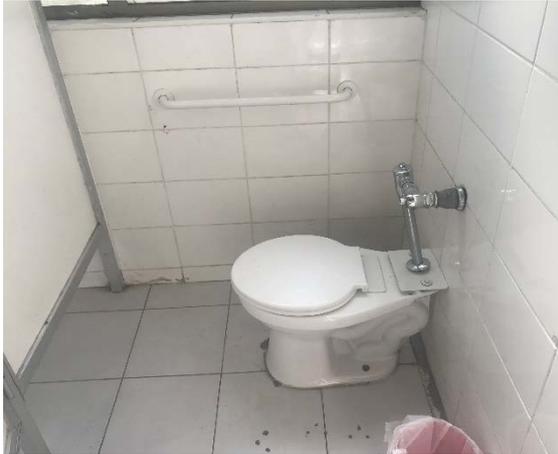
Fotografía N°	21
Fecha	1 de diciembre de 2020.
Observación	N° 2.3 del acápite II, "Examen de la Materia Auditada".
Establecimiento	Liceo Portal de La Cisterna.
Contenido	Baño para personas con discapacidad.

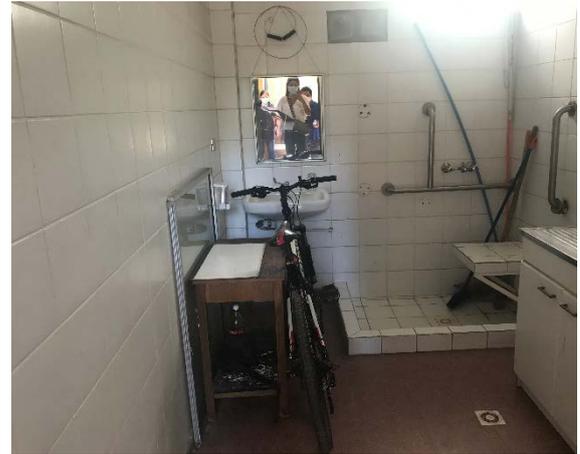
Fotografía N°	22
Fecha	3 de diciembre de 2020.
Observación	N° 2.3 del acápite II, "Examen de la Materia Auditada".
Establecimiento	Liceo Ciencia y Tecnología.
Contenido	Baño para personas con discapacidad.

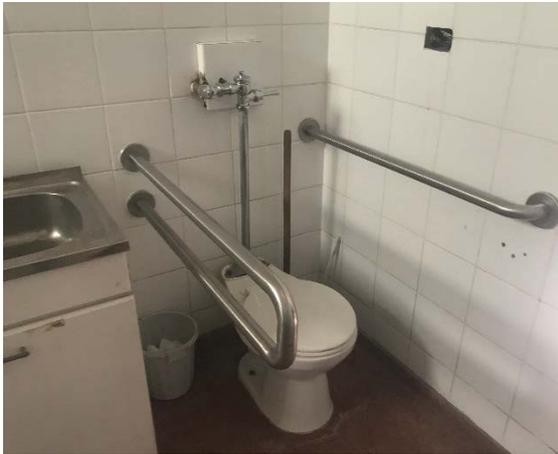
Fotografía N°	23
Fecha	3 de diciembre de 2020.
Observación	N° 2.3 del acápite II, "Examen de la Materia Auditada".
Establecimiento	Liceo Ciencia y Tecnología.
Contenido	Baño para personas con discapacidad.

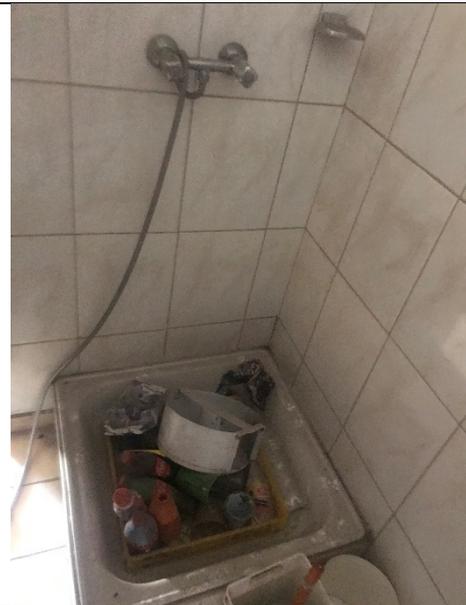
Fotografía N°	24
Fecha	12 de noviembre de 2020.
Observación	N° 2.4 del acápite II, "Examen de la Materia Auditada".
Establecimiento	Escuela Bombero Óscar Encalada Yovanovich.
Contenido	Ducha de personal no habilitada.

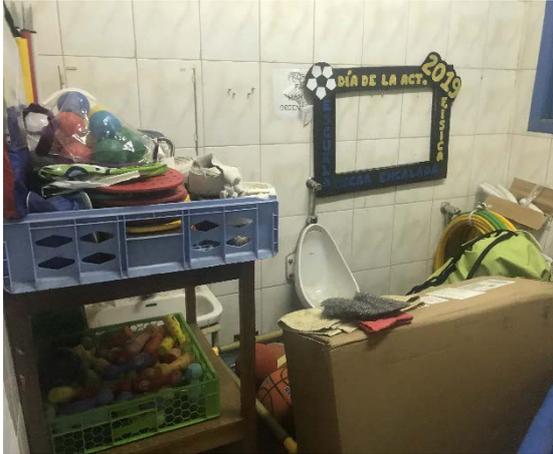
Fotografía N°	25
Fecha	12 de noviembre de 2020.
Observación	N° 2.4 del acápite II, "Examen de la Materia Auditada".
Establecimiento	Escuela Bombero Óscar Encalada Yovanovich.
Contenido	Baño de personal utilizado como bodega.

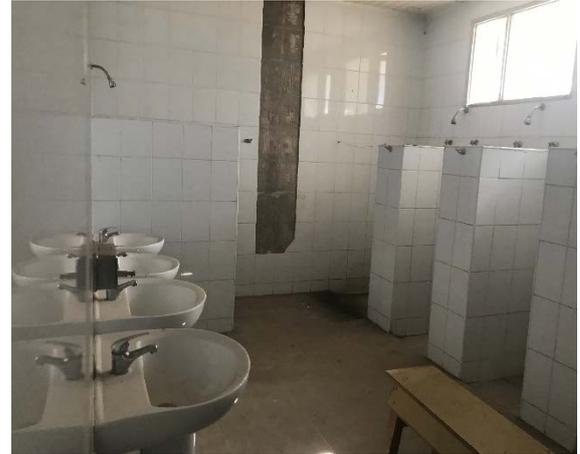
Fotografía N°	26
Fecha	17 de diciembre de 2020.
Observación	N° 2.4 del acápite II, "Examen de la Materia Auditada".
Establecimiento	Liceo Olof Palme.
Contenido	Camarín de varones no operativo.

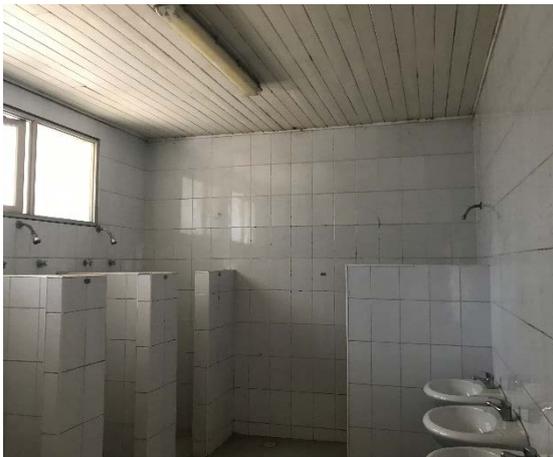
Fotografía N°	27
Fecha	17 de diciembre de 2020.
Observación	N° 2.4 del acápite II, "Examen de la Materia Auditada".
Establecimiento	Liceo Olof Palme.
Contenido	Camarín de damas no operativo.

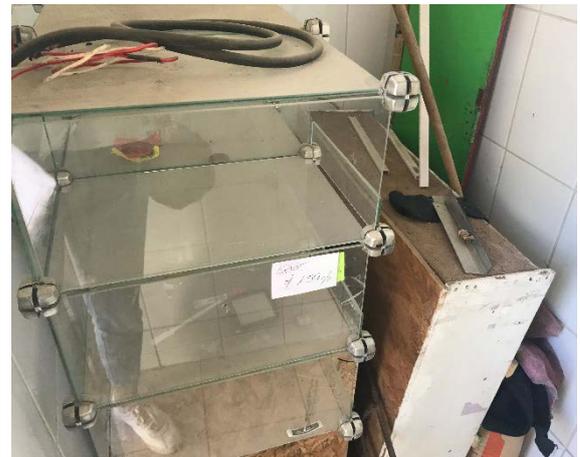
Fotografía N°	28
Fecha	17 de diciembre de 2020.
Observación	N° 2.4 del acápite II, "Examen de la Materia Auditada".
Establecimiento	Liceo Olof Palme.
Contenido	Baño de personal utilizado como bodega.

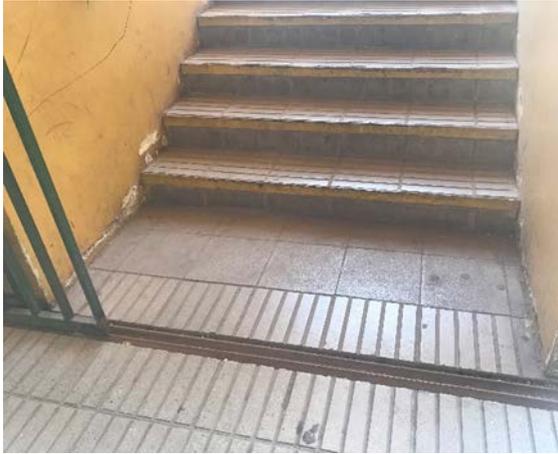
Fotografía N°	29
Fecha	10 de noviembre de 2020.
Observación	N° 5.2 del acápite II, "Examen de la Materia Auditada".
Establecimiento	Escuela Naciones Unidas.
Contenido	Pavimento sin contraste cromático, ni podotáctil.

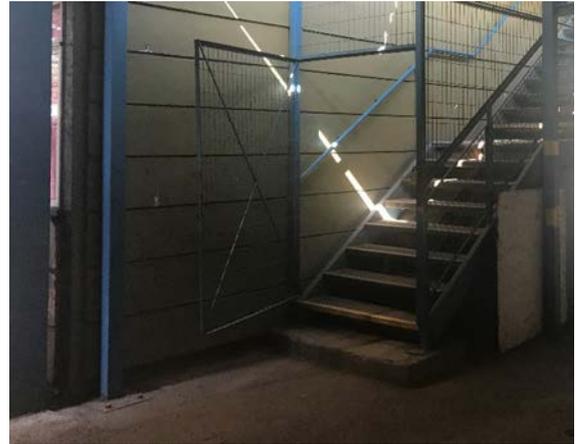
Fotografía N°	30
Fecha	5 de noviembre de 2020.
Observación	N° 5.2 del acápite II, "Examen de la Materia Auditada".
Establecimiento	Escuela Esperanza Joven.
Contenido	Pavimento sin contraste cromático y una textura distinta, o podotáctil.

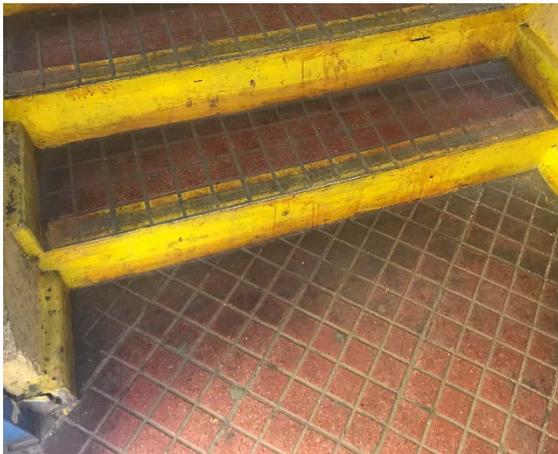
Fotografía N°	31
Fecha	12 de noviembre de 2020.
Observación	N° 5.2 del acápite II, "Examen de la Materia Auditada".
Establecimiento	Escuela Bombero Óscar Encalada Yovanovich.
Contenido	Pavimento sin contraste cromático y una textura distinta, o podotáctil.

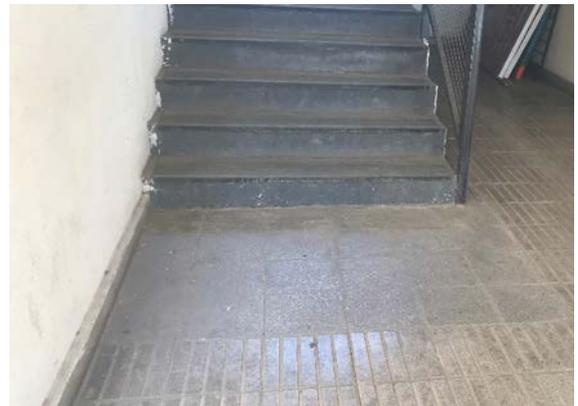
Fotografía N°	32
Fecha	3 de diciembre de 2020.
Observación	N° 2.3 del acápite II, "Examen de la Materia Auditada".
Establecimiento	Liceo Olof Palme.
Contenido	Pavimento sin contraste cromático, ni podotáctil.

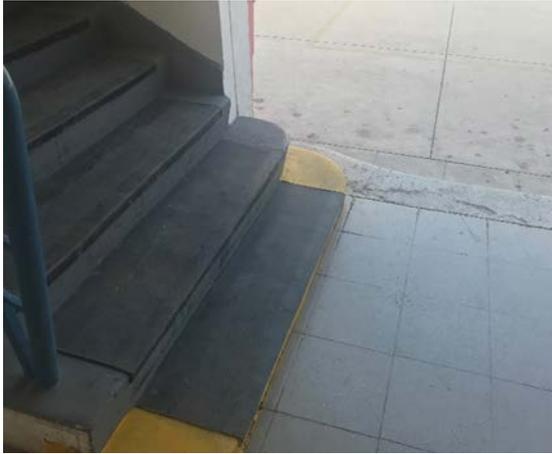
Fotografía N°	33
Fecha	1 de diciembre de 2020.
Observación	N° 5.2 del acápite II, "Examen de la Materia Auditada".
Establecimiento	Liceo Portal de La Cisterna.
Contenido	Pavimento sin contraste cromático y una textura distinta, o podotáctil.

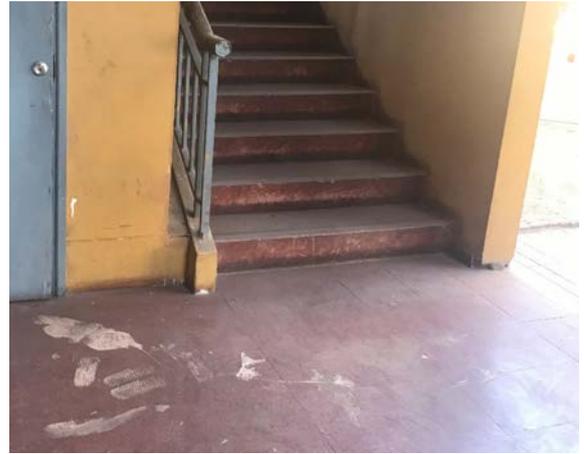
Fotografía N°	34
Fecha	5 de noviembre de 2020.
Observación	N° 5.2 del acápite II, "Examen de la Materia Auditada".
Establecimiento	Liceo Ciencia y Tecnología.
Contenido	Pavimento sin contraste cromático y una textura distinta, o podotáctil.

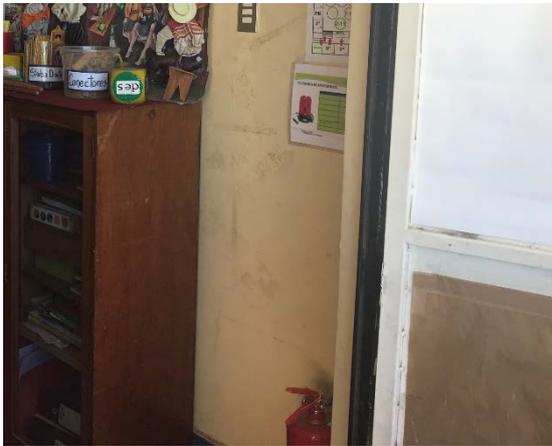
Fotografía N°	35
Fecha	15 de diciembre de 2020.
Observación	N° 5.3 del acápite II, "Examen de la Materia Auditada".
Establecimiento	Escuela Antú.
Contenido	Ejemplo de extintor no señalizado.

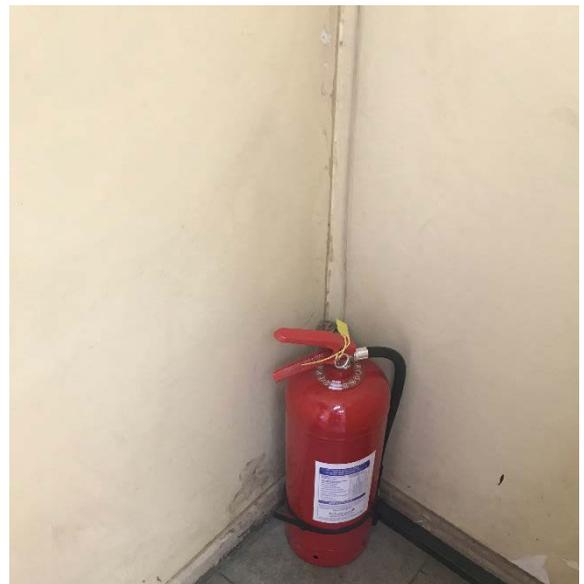
Fotografía N°	36
Fecha	10 de noviembre de 2020.
Observación	N° 5.3 del acápite II, "Examen de la Materia Auditada".
Establecimiento	Escuela Naciones Unidas.
Contenido	Ejemplo de extintor no señalizado.

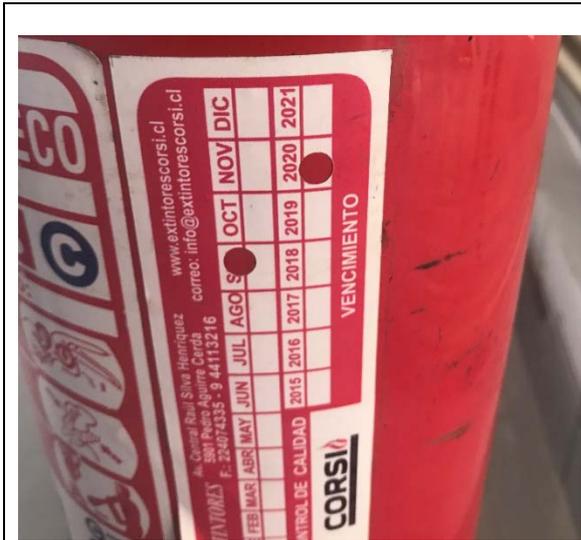
Fotografía N°	37
Fecha	10 de noviembre de 2020.
Observación	N° 5.3 del acápite II, "Examen de la Materia Auditada".
Establecimiento	Escuela Naciones Unidas.
Contenido	Extintor de cocina vencido desde septiembre de 2020.

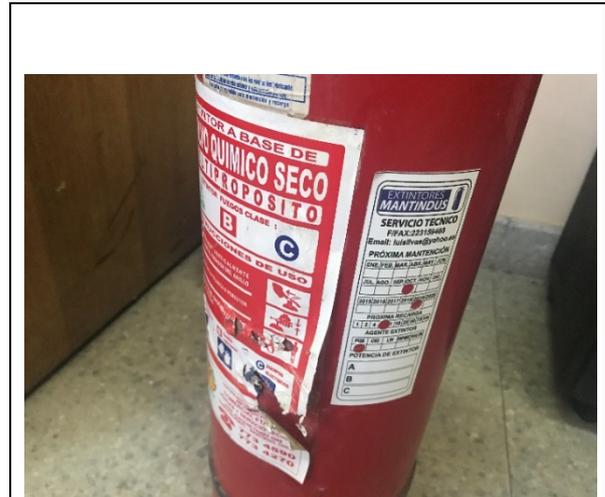
Fotografía N°	38
Fecha	22 de diciembre de 2020.
Observación	N° 5.3 del acápite II, "Examen de la Materia Auditada".
Establecimiento	Colegio Palestino.
Contenido	Extintor de la oficina de dirección vencido desde octubre 2019.

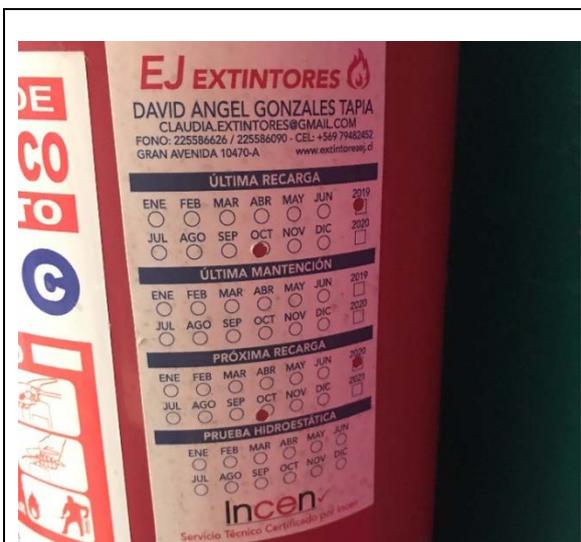
Fotografía N°	39
Fecha	22 de diciembre de 2020.
Observación	N° 5.3 del acápite II, "Examen de la Materia Auditada".
Establecimiento	Colegio Palestino.
Contenido	Extintor en "Sala Inspectoría" vencido desde octubre 2020.

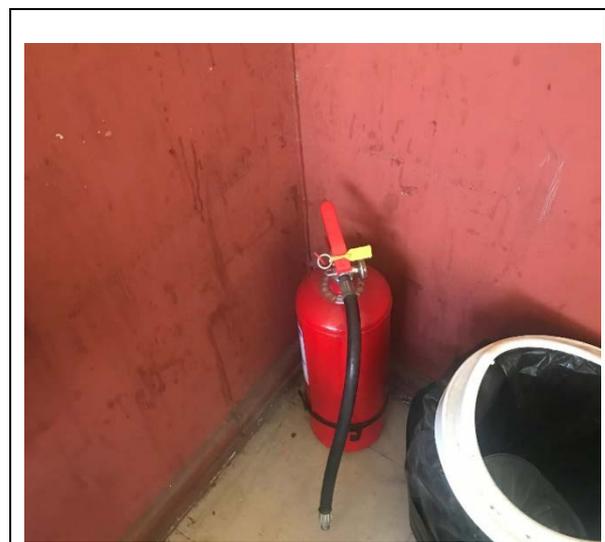
Fotografía N°	40
Fecha	12 de noviembre de 2020.
Observación	N° 5.3 del acápite II, "Examen de la Materia Auditada".
Establecimiento	Escuela Bombero Óscar Encalada Yovanovich.
Contenido	Ejemplo de extintor no señalizado.

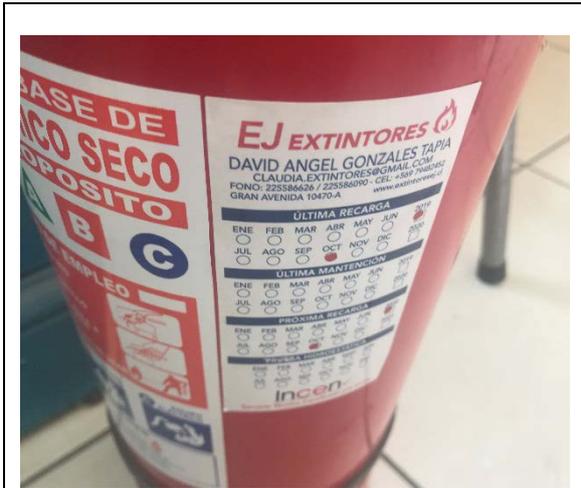
Fotografía N°	41
Fecha	10 de noviembre de 2020.
Observación	N° 5.3 del acápite II, "Examen de la Materia Auditada".
Establecimiento	Escuela Portal de La Cisterna.
Contenido	Extintor en "Sala de Inspectoría" vencido desde octubre de 2020.

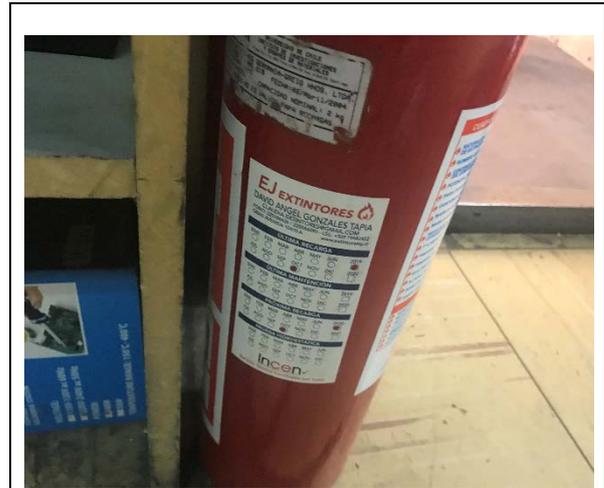
Fotografía N°	42
Fecha	3 de diciembre de 2020.
Observación	N° 5.3 del acápite II, "Examen de la Materia Auditada".
Establecimiento	Liceo Ciencia y Tecnología.
Contenido	Extintor en "Bodega telecomunicaciones" vencido desde octubre 2020.

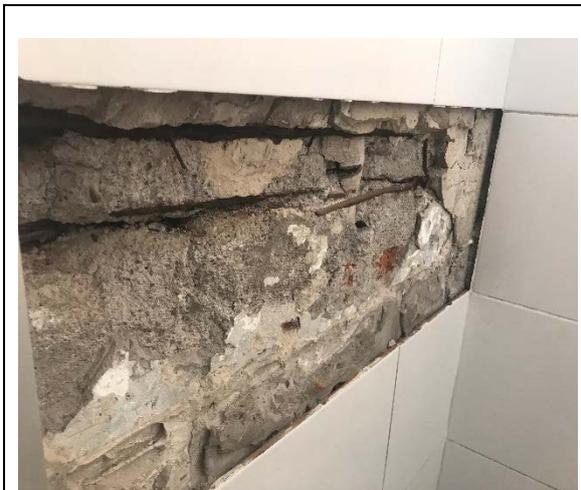
Fotografía N°	43
Fecha	15 de diciembre de 2020.
Observación	N° 6 del acápite II, "Examen de la Materia Auditada".
Establecimiento	Escuela Antú.
Contenido	Desprendimiento del revestimiento y material estructural del muro del baño de alumnas en el primer piso.

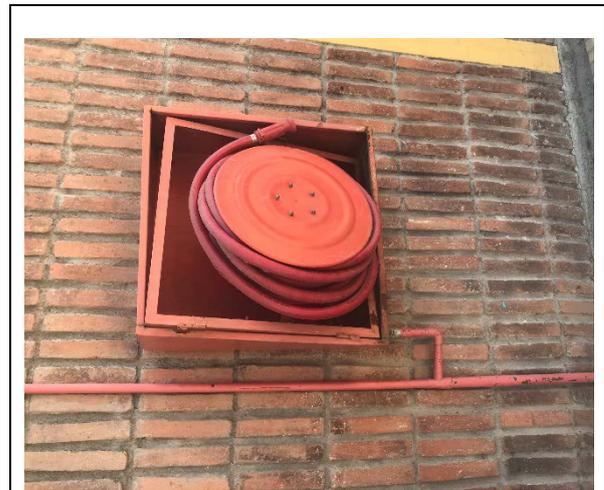
Fotografía N°	44
Fecha	10 de noviembre de 2020.
Observación	N° 6 del acápite II, "Examen de la Materia Auditada".
Establecimiento	Escuela Naciones Unidas.
Contenido	Red húmeda a un costado de la biblioteca en mal estado.

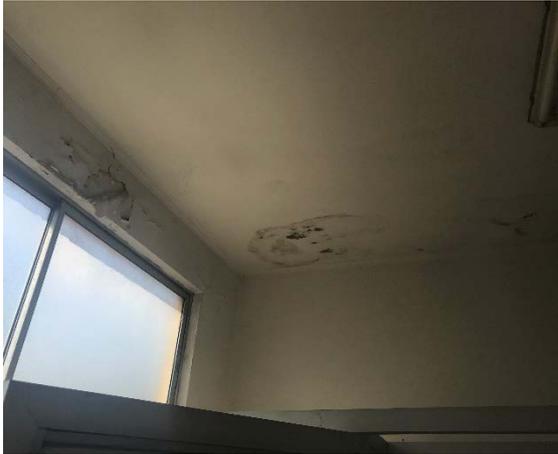
Fotografía N°	45
Fecha	10 de noviembre de 2020.
Observación	N° 6 del acápite II, "Examen de la Materia Auditada".
Establecimiento	Escuela Naciones Unidas.
Contenido	Manchas de humedad en cielo camarín mujeres.

Pues bien, analizada la respuesta y los antecedentes aportados en la respuesta del municipio, aparece que en la Escuela Naciones Unidas se corrigieron las manchas de humedad del cielo de camarines y se reparó la grifería del baño para personas con discapacidad, por lo que respecto a dichas deficiencias, la observación se subsana.

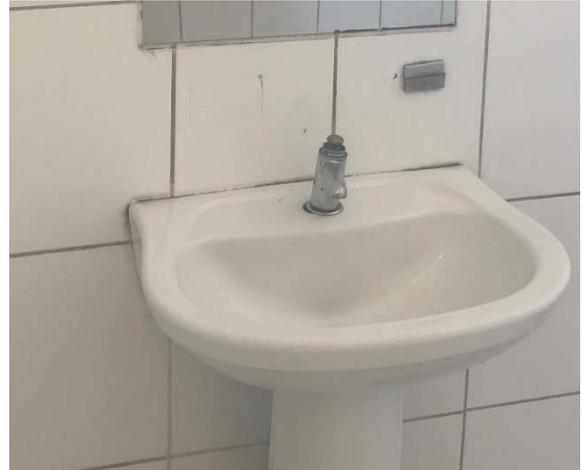
Fotografía N°	46
Fecha	10 de noviembre de 2020.
Observación	N° 6 del acápite II, "Examen de la Materia Auditada".
Establecimiento	Escuela Naciones Unidas.
Contenido	Baño para personas con discapacidad con grifería en mal estado.

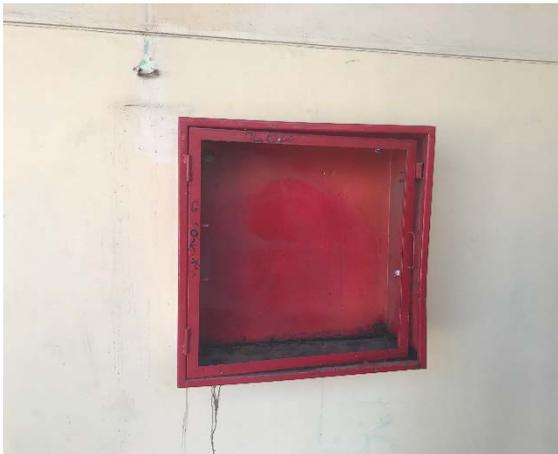
Fotografía N°	47
Fecha	17 de diciembre de 2020.
Observación	N° 6 del acápite II, "Examen de la Materia Auditada".
Establecimiento	Liceo Olof Palme.
Contenido	Cabina de red húmeda sin manguera afuera de "Sala 8".

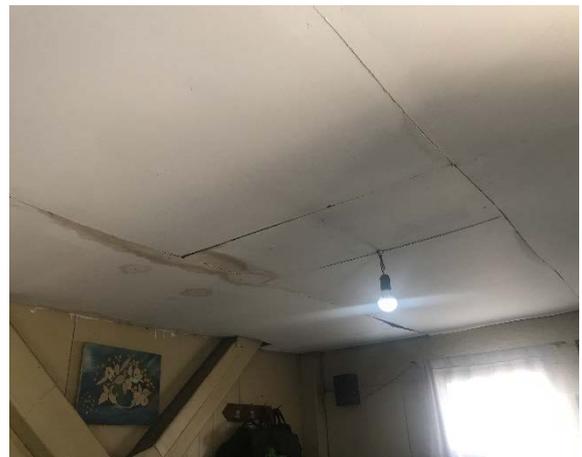
Fotografía N°	48
Fecha	1 de diciembre de 2020.
Observación	N° 6 del acápite II, "Examen de la Materia Auditada".
Establecimiento	Liceo Portal de La Cisterna.
Contenido	Manchas de humedad en comedor de auxiliares.

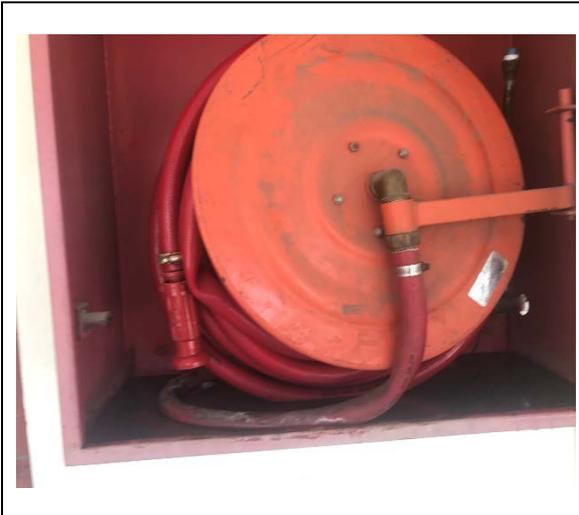
Red húmeda ubicada afuera de la sala de "Escuelas abiertas" se encuentra en mal estado (sin vidrio de puerta de gabinete y manguera deteriorada).	49
	El establecimiento en general no mantiene las medidas mínimas de aseo, se constató plaga de palomas, animales muertos en el tercer piso y excretas de paloma.	50
	Cuenta con numerosas salas en desuso las cuales han sido vandalizadas, muros rayados, cerámicas desprendidas, puertas y muros rotos.	51
	El establecimiento presta algunas de sus salas para colonias estudiantiles, recintos que se encuentran en notorio estado de insalubridad para los alumnos y con elementos en mal estado.	52
	Se evidencia que algunos de los recintos son utilizados como bodega, sin resguardo del orden ni la limpieza por parte de la administración del establecimiento.	53
Liceo Ciencia y Tecnología	El pavimento que antecede las salas del 2° y 3° piso se encontraba cubierto por una alfombra, sin embargo ésta, por el uso, ya está completamente desprendida.	54

Fotografía N°	49
Fecha	1 de diciembre de 2020.
Observación	N° 6 del acápite II, "Examen de la Materia Auditada".
Establecimiento	Liceo Portal de La Cisterna.
Contenido	Red húmeda afuera de sala de "Escuelas abiertas".

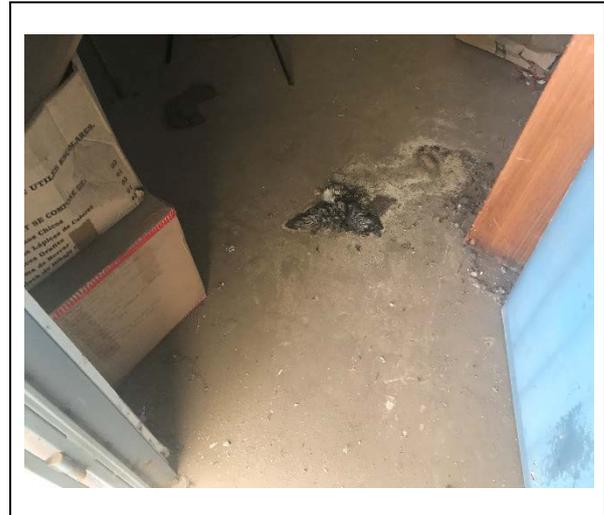
Fotografía N°	50
Fecha	1 de diciembre de 2020.
Observación	N° 6 del acápite II, "Examen de la Materia Auditada".
Establecimiento	Liceo Portal de La Cisterna.
Contenido	Paloma muerta encontrada en el establecimiento.

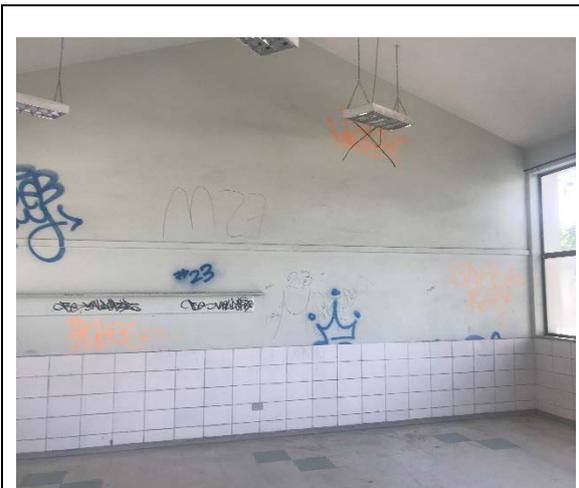
Fotografía N°	51
Fecha	1 de diciembre de 2020.
Observación	N° 6 del acápite II, "Examen de la Materia Auditada".
Establecimiento	Liceo Portal de La Cisterna.
Contenido	Salas de "Escuela abiertas" vandalizadas.

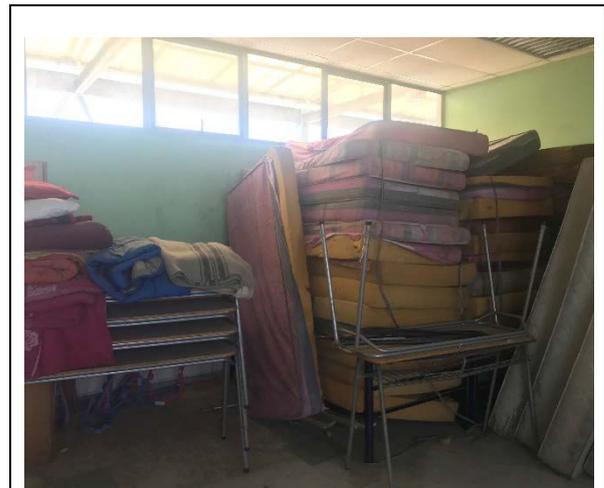
Fotografía N°	52
Fecha	1 de diciembre de 2020.
Observación	N° 6 del acápite II, "Examen de la Materia Auditada".
Establecimiento	Liceo Portal de La Cisterna.
Contenido	Camas dispuestas en salas para colonias estudiantiles.
