INFORME FINAL

MUNICIPALIDAD DE LA CISTERNA

INFORME N° 54 / 2021
25 DE MARZO DE 2021

INFORME FINAL N° 54, DE 2021, SOBRE
AUDITORÍA AL ESTADO DE LA
INFRAESTRUCTURA DE LOS
ESTABLECIMIENTOS EDUCACIONALES
QUE IMPARTEN EDUCACIÓN BÁSICA Y
MEDIA, DEPENDIENTES DE LA
MUNICIPALIDAD DE LA CISTERNA

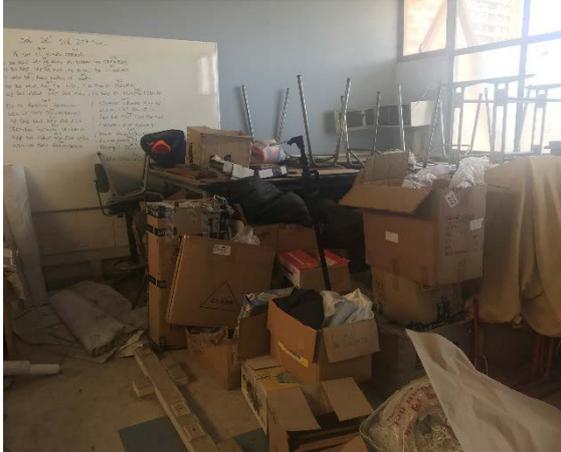
Fotografía N°	53
Fecha	1 de diciembre de 2020.
Observación	N° 6 del acápite II, "Examen de la Materia Auditada".
Establecimiento	Liceo Portal de La Cisterna.
Contenido	Bodega de "Deportes".

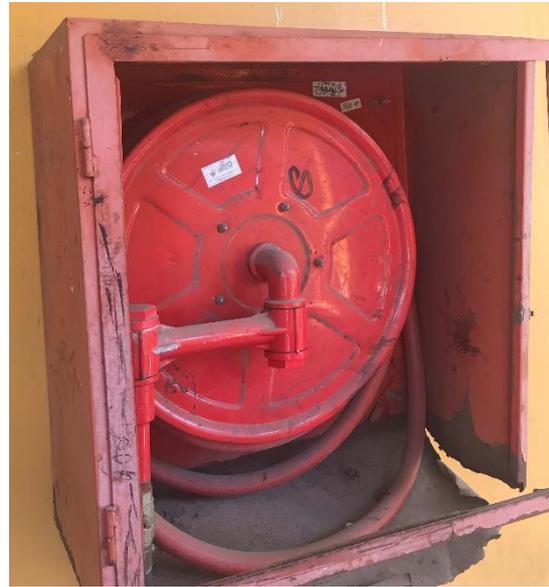
Fotografía N°	55
Fecha	3 de diciembre de 2020.
Observación	N° 6 del acápite II, "Examen de la Materia Auditada".
Establecimiento	Liceo Ciencia y Tecnología.
Contenido	Red húmeda en segundo piso, frente a sala de "Historia 20".

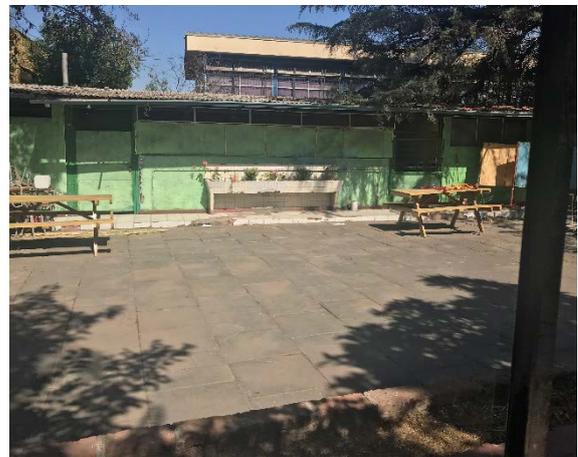
Fotografía N°	56
Fecha	22 de diciembre de 2020.
Observación	N° 7.1 del acápite II, "Examen de la Materia Auditada".
Establecimiento	Colegio Palestino.
Contenido	Bodegas no regularizadas.

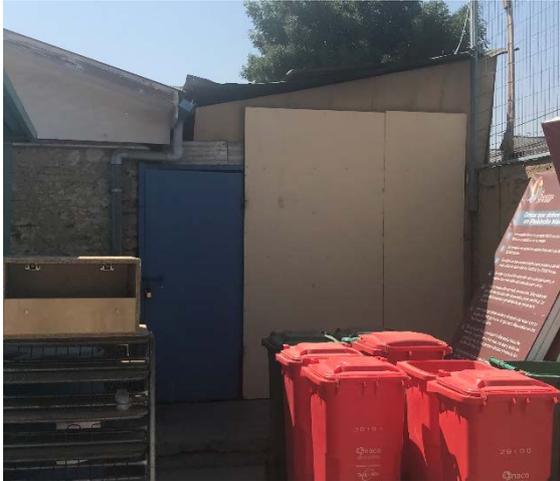
Fotografía N°	57
Fecha	5 de noviembre de 2020.
Observación	N° 7.1 del acápite II, "Examen de la Materia Auditada".
Establecimiento	Escuela Esperanza Joven.
Contenido	Bodega atrás de los baños de alumnas, no regularizada.

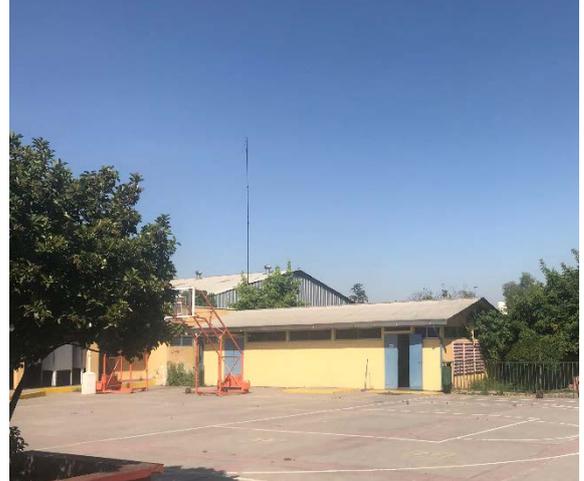
Fotografía N°	58
Fecha	12 de noviembre de 2020.
Observación	N° 7.1 del acápite II, "Examen de la Materia Auditada".
Establecimiento	Escuela Bombero Óscar Encalada Yovanovich.
Contenido	Comedor de profesores no regularizado.

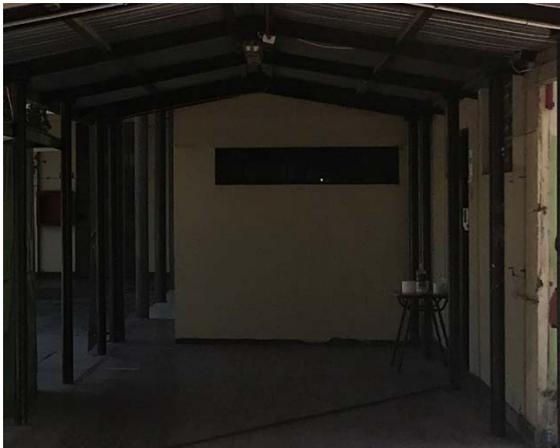
Fotografía N°	59
Fecha	17 de diciembre de 2020.
Observación	N° 7.1 del acápite II, "Examen de la Materia Auditada".
Establecimiento	Liceo Olof Palme.
Contenido	"Mudador sala cuna" construido en pasillo, no regularizado.

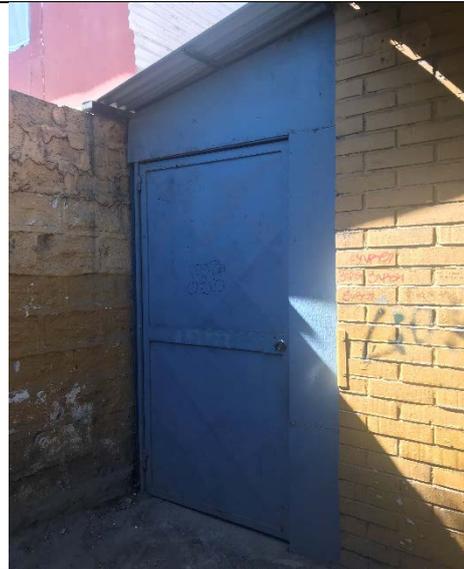
Fotografía N°	60
Fecha	3 de diciembre de 2020.
Observación	N° 7.1 del acápite II, "Examen de la Materia Auditada".
Establecimiento	Liceo Ciencia y Tecnología.
Contenido	"Bodega eléctrica" no regularizada.

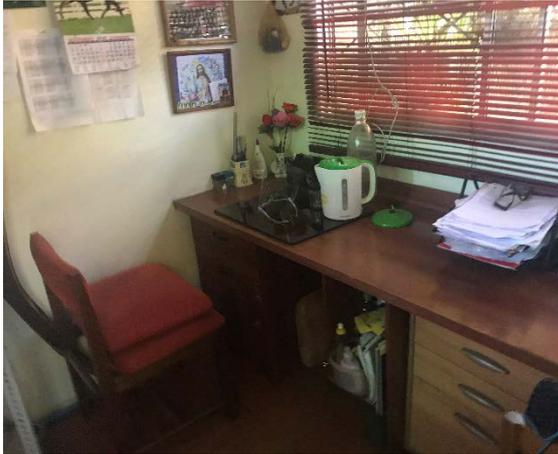
Fotografía N°	61
Fecha	3 de diciembre de 2020.
Observación	N° 7.1 del acápite II, "Examen de la Materia Auditada".
Establecimiento	Liceo Ciencia y Tecnología.
Contenido	Oficina "Inspectoría" no regularizada.

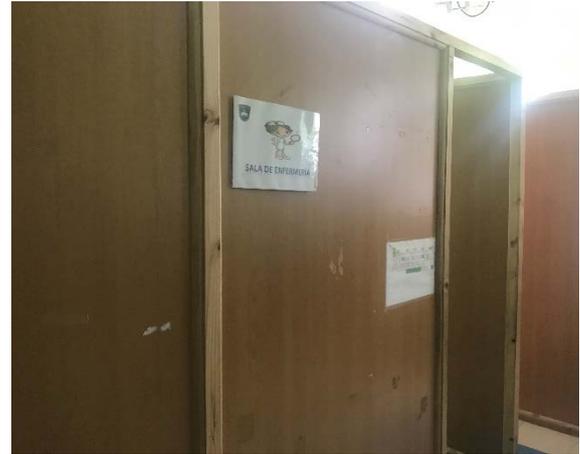
Fotografía N°	62
Fecha	12 de noviembre de 2020.
Observación	N° 7.4 del acápite II, "Examen de la Materia Auditada".
Establecimiento	Escuela Bombero Óscar Encalada Yovanovich.
Contenido	Tabique divisorio en "Enfermería".

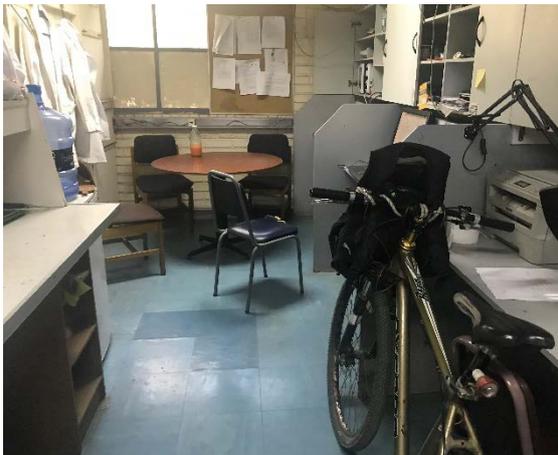
Fotografía N°	63
Fecha	3 de diciembre de 2020.
Observación	N° 7.4 del acápite II, "Examen de la Materia Auditada".
Establecimiento	Liceo Ciencia y Tecnología.
Contenido	Sala de profesores de "Electrónica" dentro del "Laboratorio 1".

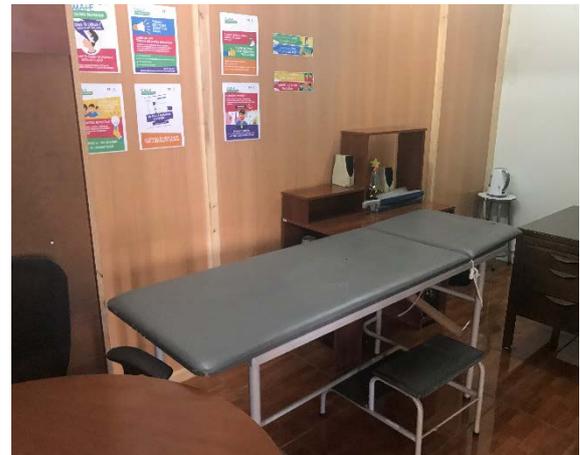
Fotografía N°	64
Fecha	3 de diciembre de 2020.
Observación	N° 7.4 del acápite II, "Examen de la Materia Auditada".
Establecimiento	Liceo Ciencia y Tecnología.
Contenido	Sala PME subdividida con tabiques.
